КАНАДСКАЯ ЭЛЕКТРОЭНЕРГЕТИЧЕСКАЯ АССОЦИАЦИЯ
(CANADIAN ELECTRICAL ASSOCIATION)

Март 1993 г.
Монреаль

ОТРЫВ ТУРБИННОЙ КРЫШКИ ГИДРОАГРЕГАТА № 1
НА ГЭС «ГРАНД РЭПИДС» (GRAND RAPIDS)

У. Л. ПАВЛИКЕВИЧ (W. L. PAWLIKOWICH)

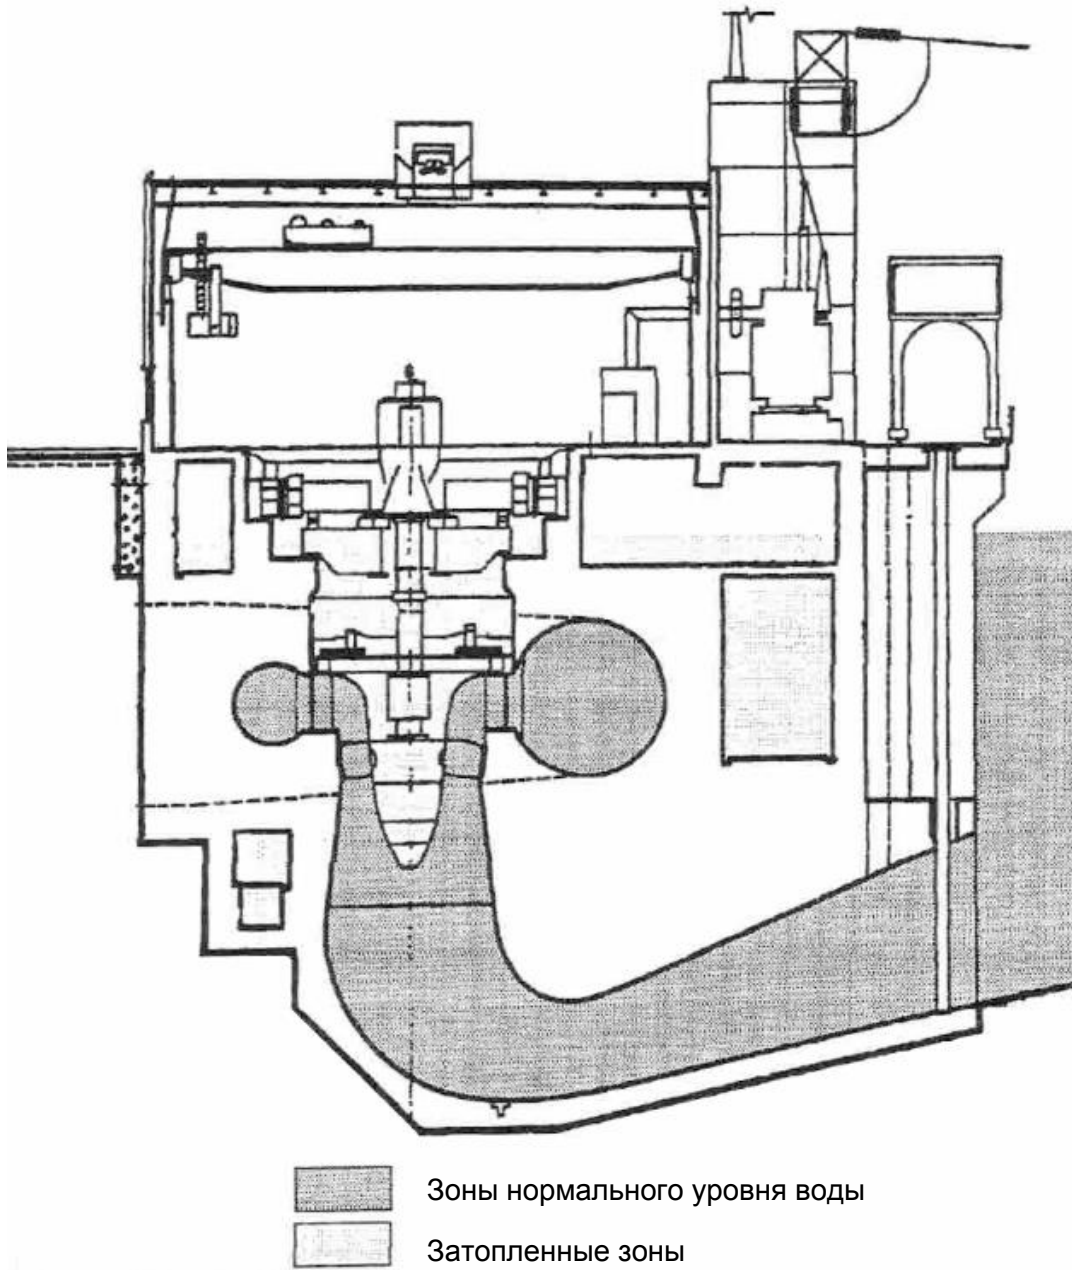
Вода, поступавшая из отсасывающей трубы гидроагрегата № 1, достигла уровня нижнего бьефа на отметке 217 метров (рисунок 2). Дверь между галереей на уровне 216 метров и механическим цехом была закрыта, поэтому уровень воды в механическом цеху не повысился до такого же уровня, хотя и наблюдалось его медленное повышение (рисунок 3). Станция была полностью затоплена. Собственные нужды станции были потеряны, а освещение в пункте управления обеспечивалось резервной аварийной системой.

Рисунок 2 Гидроэлектростанция «Гранд Рэпидс» – Гидроагрегат в поперечном сечении

Турбинный зал был полностью затоплен до уровня горизонта нижнего бьефа, приблизительно 217 метров (рисунок 2). Исключение составлял только машинный зал и вспомогательные помещения, в которых уровень воды удерживался на отметке примерно 216 метров (рисунок 3). Все нижние галереи были полностью затоплены. Достаточно обширная зона хранения на высоте 208 метров со

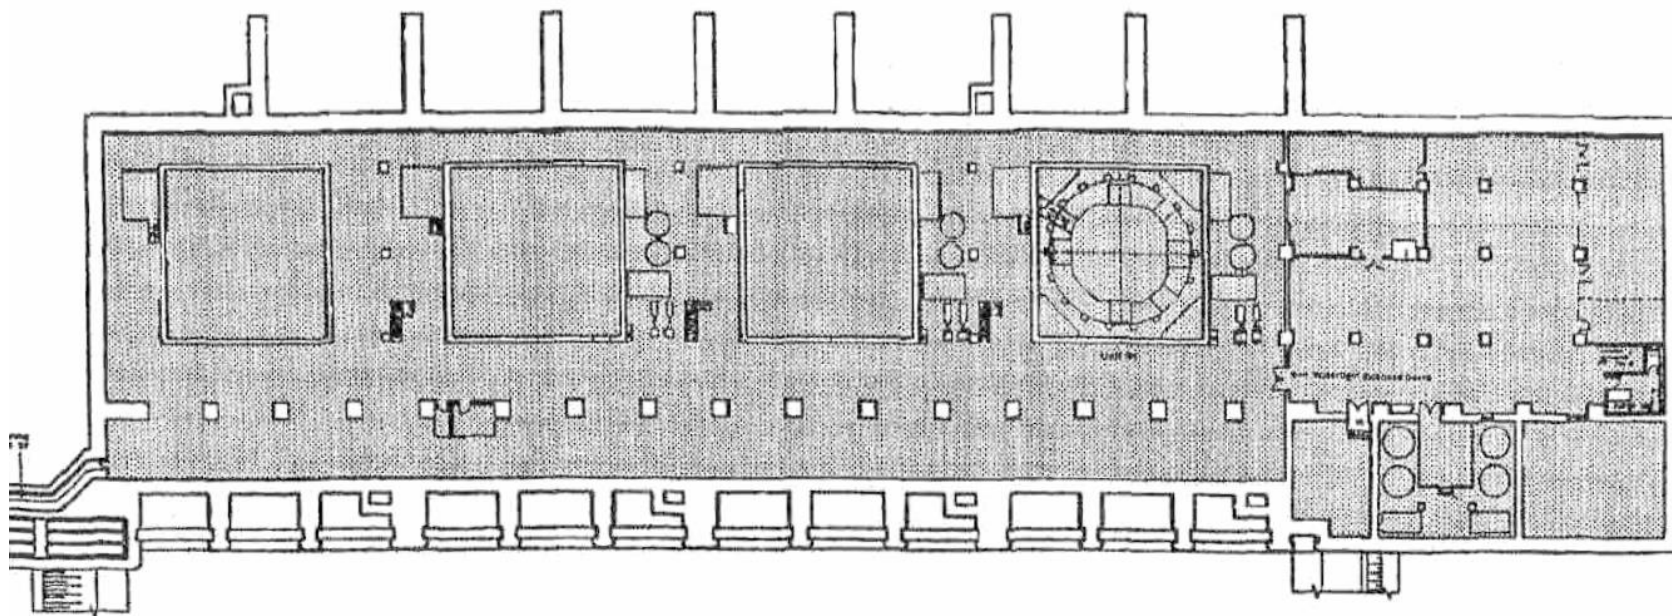
Рисунок 3 Гидроэлектростанция «Гранд Рэпидс» – План машинного зала на высоте 216 метров

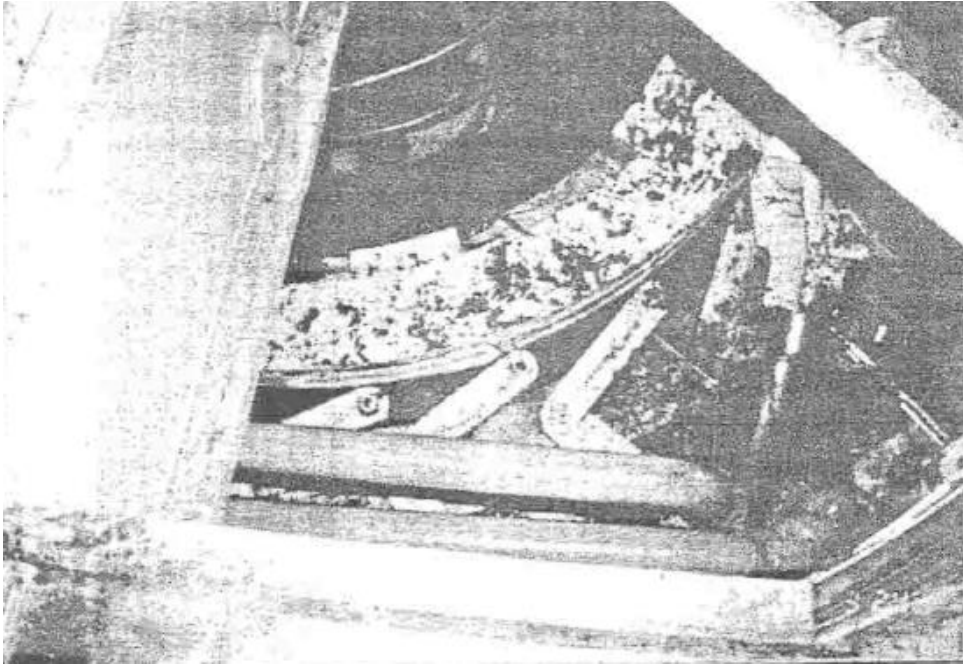
Рисунок 4 Гидроэлектростанция «Гранд Рэпидс» –
Крышка турбины гидроагрегата № 1

Валы сервомоторов были согнуты. Масляные трубопроводы к сервомоторам лопаток направляющего аппарата были разорваны в той части, где произошло их столкновение с нижней крестовиной генератора (рисунок 4). Трубы также были протерты о муфту вала турбины и генератора. Шпильки крышки были разбросаны по всему турбинному залу. Все органы управления в шахте турбины и вокруг генератора были повреждены (рисунок 5).

Что касается самой турбины, то её направляющий подшипник был полностью смещён с места его крепления. Внутренняя часть крышки турбины была полностью разрушена. Внешняя крышка турбины была повреждена. Разрушения промежуточной части крышки турбины были не такими значительными. При исследовании спиральной камеры выяснилось, что несколько лопаток направляющего аппарата были смещены на верхнем кольце и статорном кольце и повреждены в данной области. Несколько лопаток направляющего аппарата было повреждено. Они свисали по окружности крышки. Нижнее кольцо подверглось значительному истиранию. В некоторых местах создавалось впечатление обработки зубилом. Края лопастей рабочего колеса имели значительные повреждения.

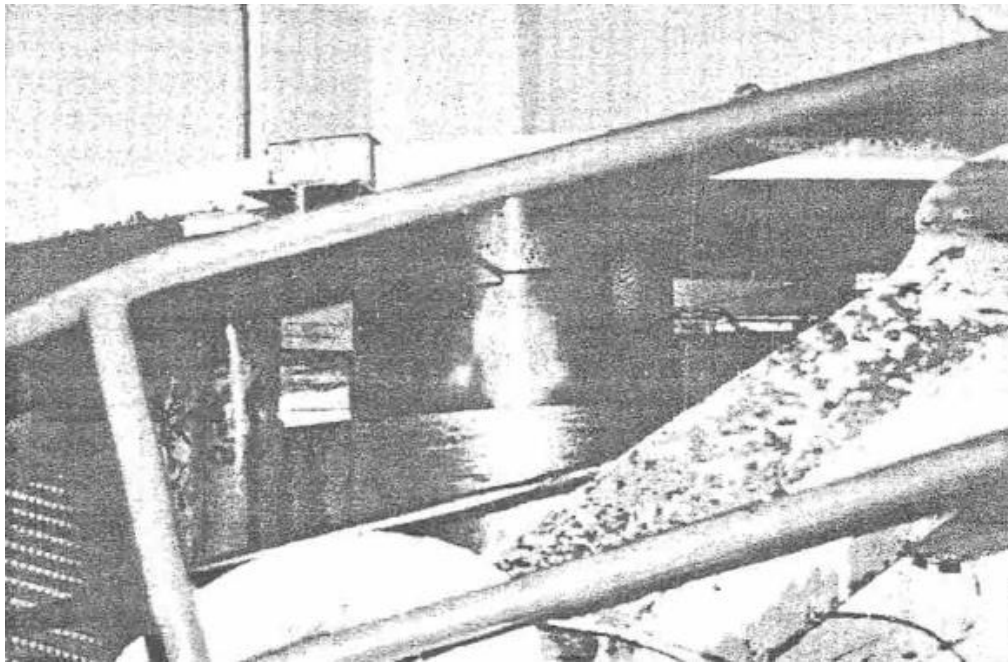
Рисунок 5 Гидроэлектростанция «Гранд Рэпидс» –
Шахта турбины гидроагрегата № 1

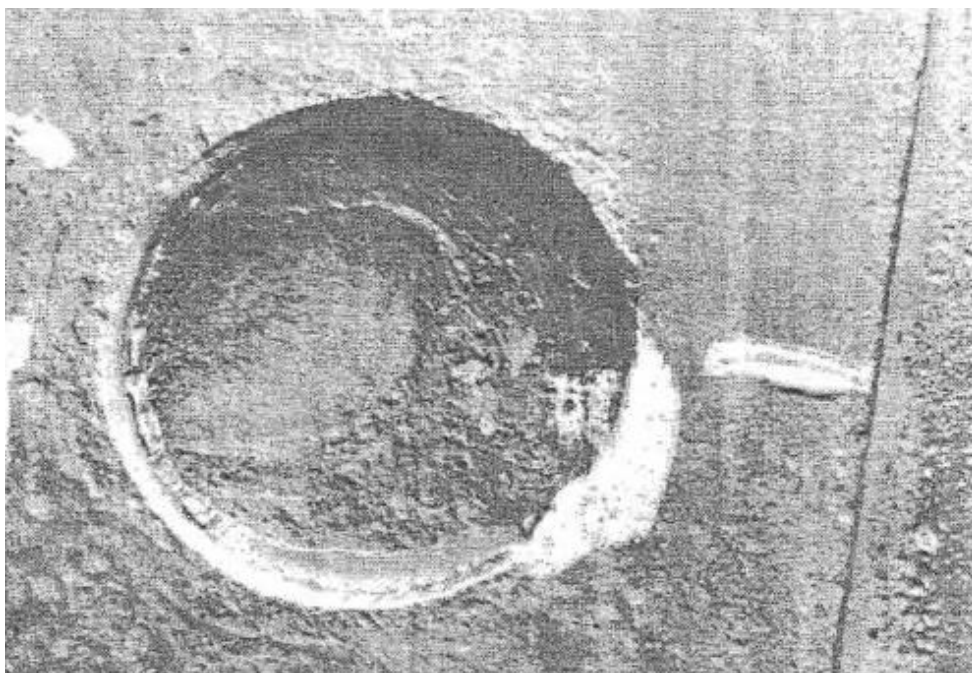
Металлурги провели тщательное исследование шпилек крепления крышки турбины гидроагрегата № 1. По результатам исследования они заключили, что из пяти возможных вариантов разрушения для шпилек был характерен один из данных типов. Шестнадцать шпилек были разрушены задолго до аварии (рисунок 6). В шестьдесят одной шпильке были обнаружены несквозные усталостные трещины (рисунок 7). В двадцати семи шпильках наблюдался быстрый разлом на первых нитках резьбовых отверстий статорного кольца (рисунок 8). Десять шпилек были разломлены под гайкой над турбинной крышкой (рисунок 9). Шесть шпилек были сорваны со статорного кольца вследствие разрушения резьбы (рисунок 10). Большая часть шпилек с усталостными разрушениями металла или трещинами находились в пределах двух четвертей внешней крышки. В основном они находились в областях смежных с секциями, где были приварены опоры для труб между смежными статорными колоннами (рисунок 11).

Рисунок 6 – Шпилька, разлом которой произошёл задолго до аварии

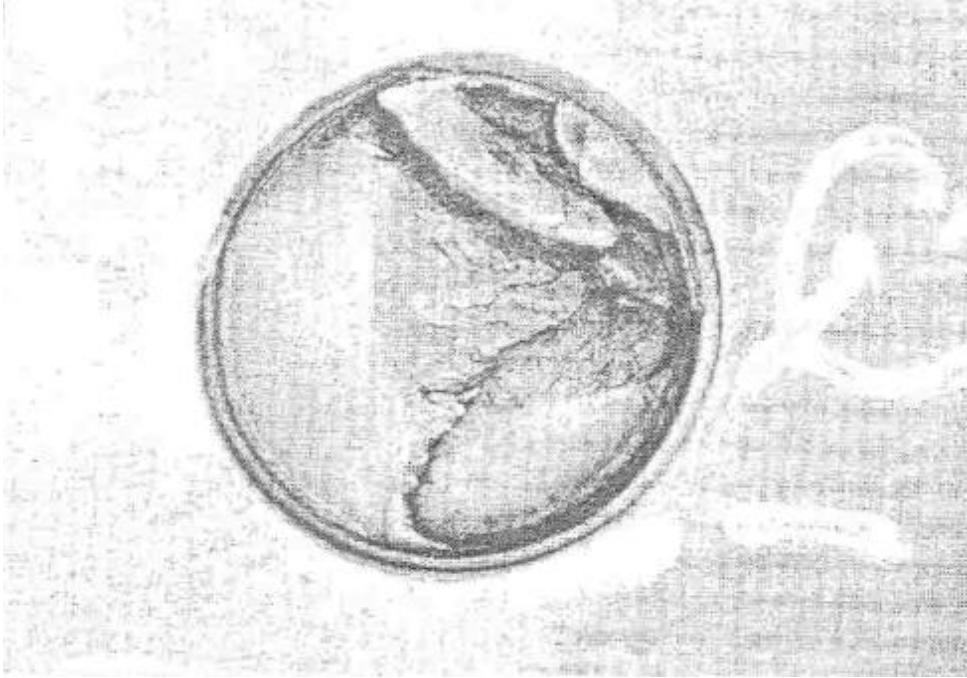
Рисунок 7 – Шпилька с несквозной усталостной трещиной

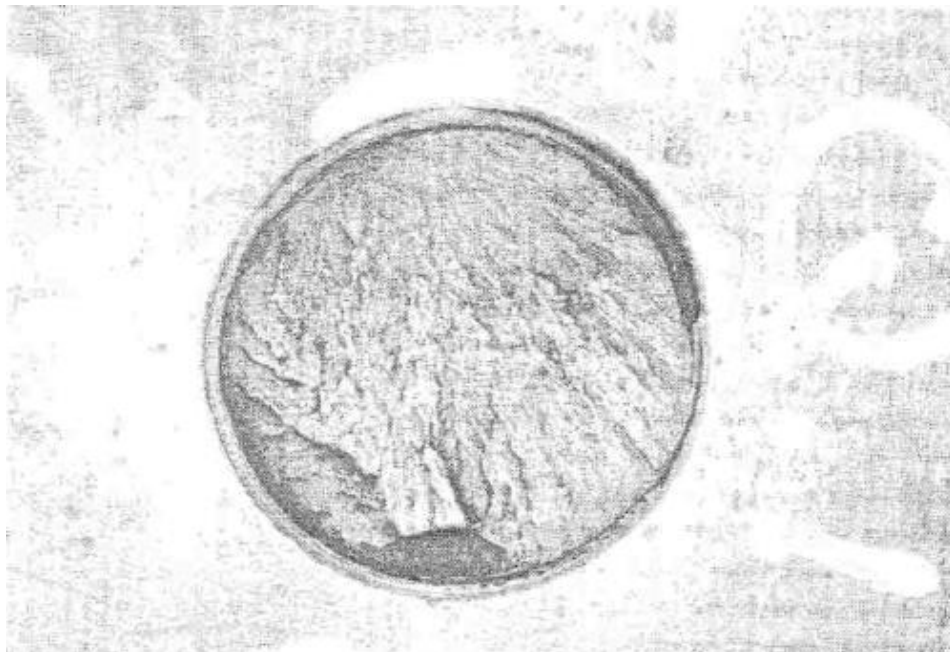
Рисунок 8 – Шпилька, подвергшаяся мгновенному разлому

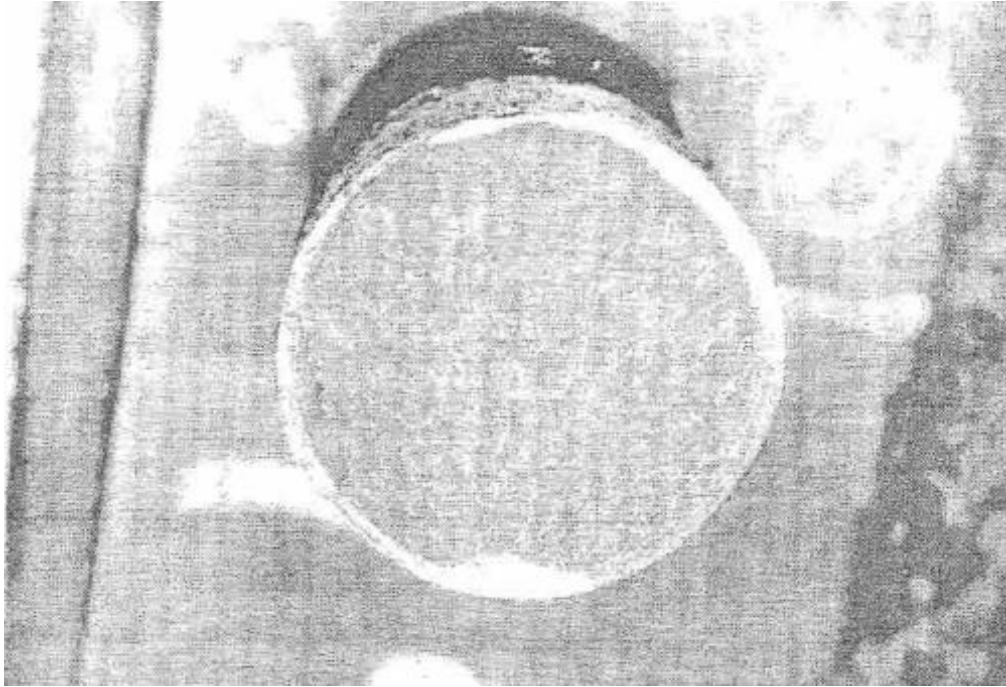
Рисунок 9 – Шпилька с разломом под гайкой над турбинной крышкой

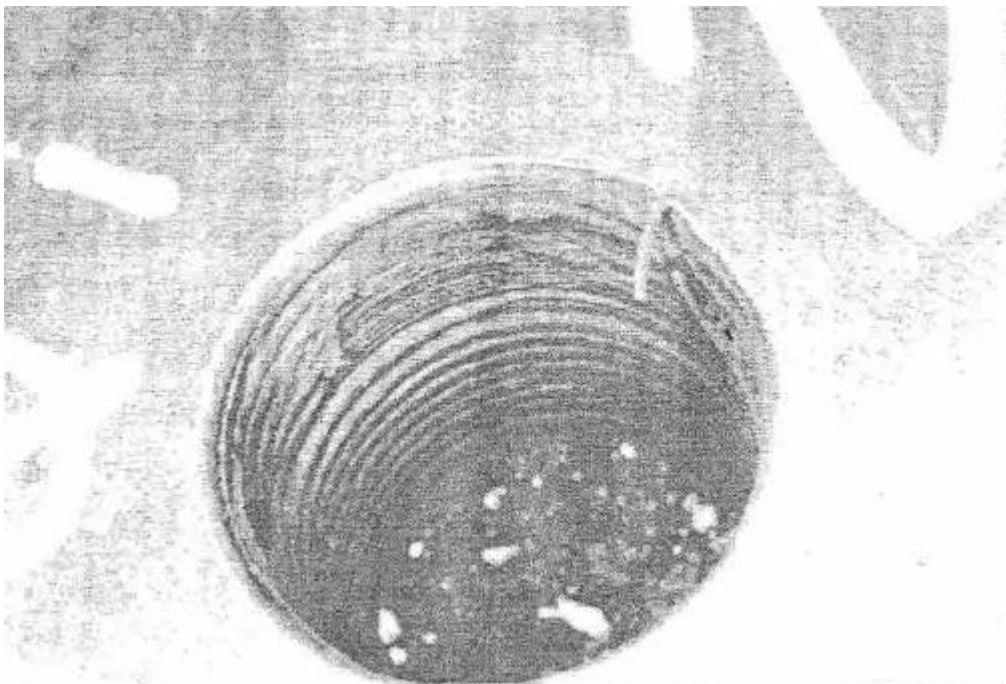
Рисунок 10 – Шпилька, сорванная со статорного кольца вследствие разрушения резьбы

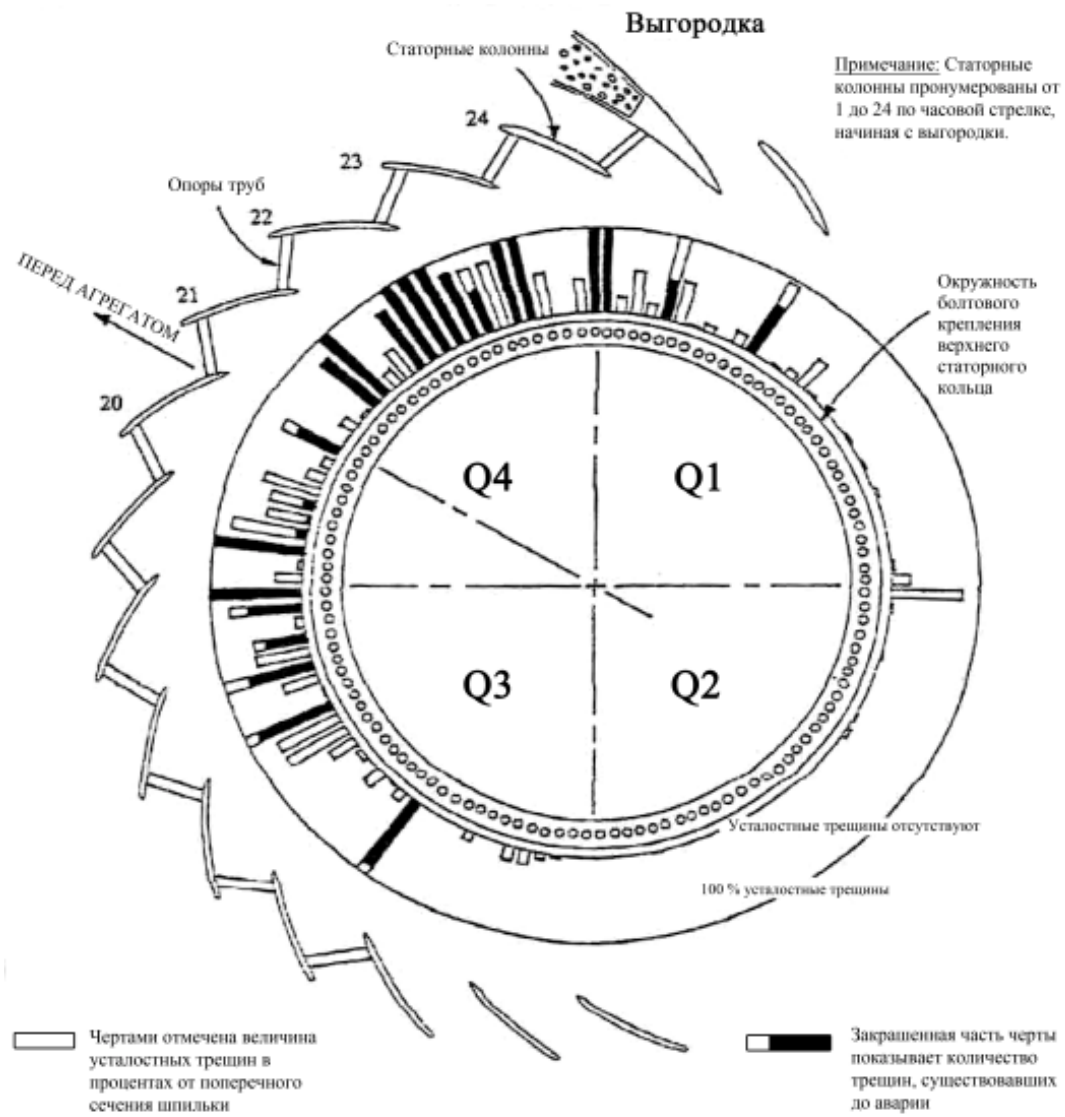
Рисунок 11 Гидроагрегат № 1 – Схематическое изображение местоположения и степени усталостных разрушений и корреляция данных параметров с положением опор труб, приваренных между статорными колоннами.

В архивных документах из начального этапа работы гидроагрегата имелись указания на наличие проблем с вибрацией статорных колонн при вводе гидроагрегата в эксплуатацию. Впоследствии статорные колонны были модифицированы и укреплены для устранения данных проблем с вибрацией. Металлурги предположили, что усталостные разрушения были вызваны напряжениями, которые испытывали шпильки крышки в результате данной вибрации.

Окончательная рекомендация металлургов заключалась в том, что шпильки на всех турбинных крышках ГЭС «Гранд Рэпидс» должны быть заменены новыми шпильками, сделанными из материалов со свойствами, соответствующими требованиям спецификации. Данное решение также было принято компанией «Manitoba Hydro» 12 марта 1992 года. Согласно второй рекомендации было необходимо провести проверку шпилек турбинных крышек на всех более старых станциях.

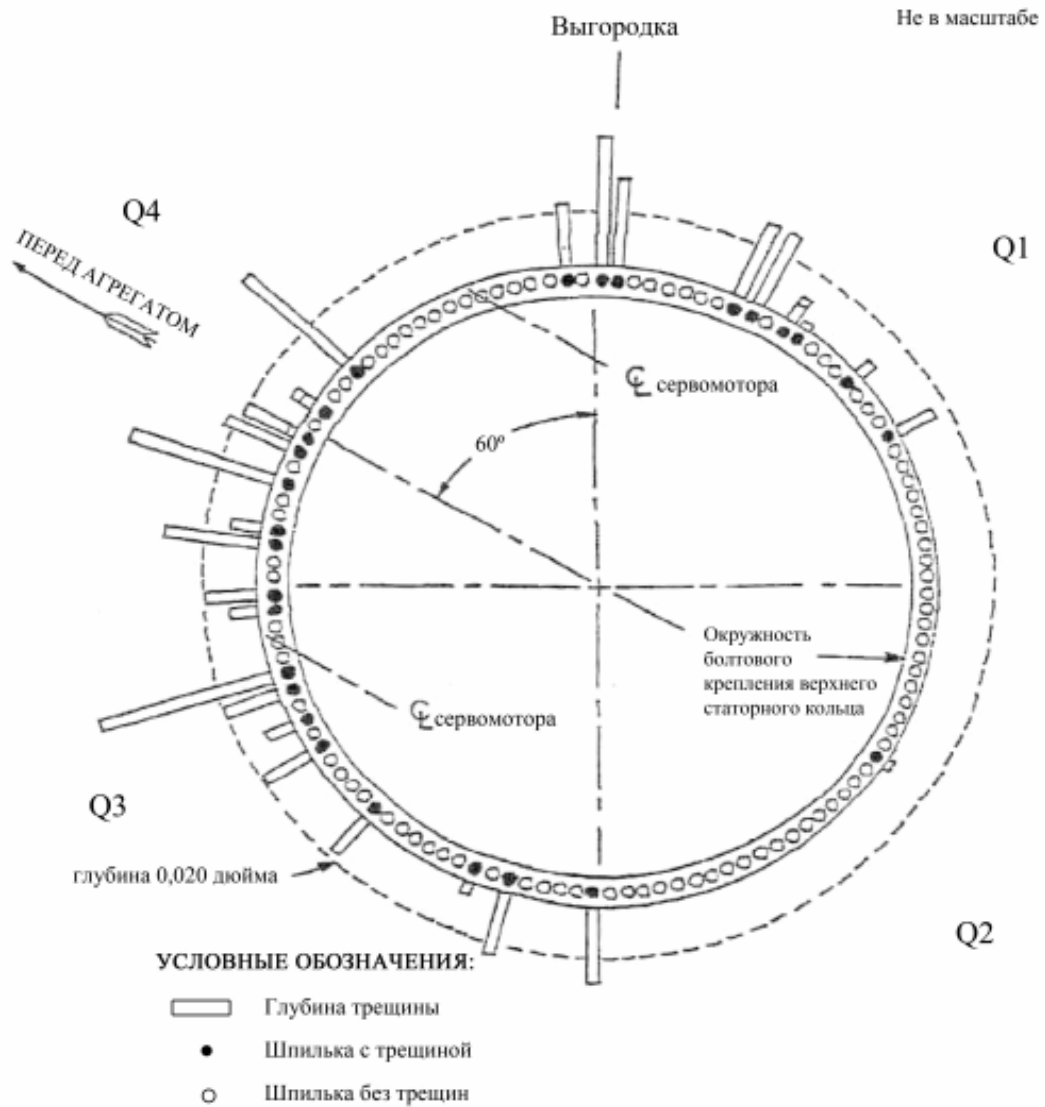
Металлургический анализ шпилек показал, что шпильки гидроагрегата № 1 не соответствовали требованиям спецификаций. Материал должен был быть подвергнут термообработке 1040 до достижения полной прочности 7031 кг/см² и предела текучести 5273 кг/см². Данным критериям не соответствовала ни одна шпилька. Шпильки на гидроагрегатах № 2 и № 3, которые были также подвергнуты исследованию, не имели усталостных повреждений в той же степени, при этом свойства материала были значительно лучше (рисунок 12).

Рисунок 12 – Гистограмма возникновения и глубины растрескивания шпилек внешней крышки гидроагрегата № 2
