НЕОБРАТИМЫЕ ПЕРЕМЕЩЕНИЯ ПЛОТИНЫ САЯНО-ШУШЕНСКОЙ ГЭС КАК ВОЗМОЖНАЯ ПРИЧИНА АВАРИИ В АВГУСТЕ 2009 ГОДА

Тетельмин В. В.,
доктор техн. наук, главный
научный сотрудник ВНИИГ
им. Б. Е. Веденеева, заместитель
председателя Всероссийского
общества охраны природы (ВООП)

Аннотация. Выполнен анализ состояния плотины, напорного тракта и гидроагрегатов. Оказывается, что причинами обострения вибрационного состояния гидроагрегатов в августе–октябре являются повышенные в этот период значения перемещений плотины и температуры турбинных водоводов.

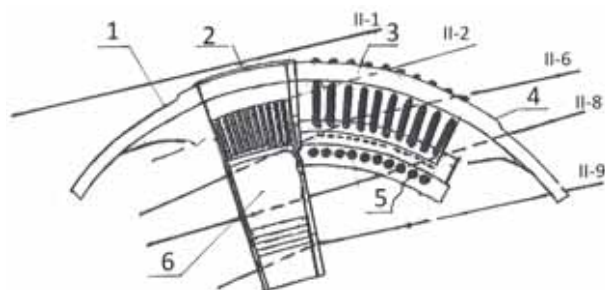
Рис. 1. Схема расположения главных тектонических зон и основных гидротехнических сооружений СШГЭС: 1 — глухая правобережная плотина; 2 — водосбросная плотина; 3 — станционная плотина; 4 — глухая левобережная плотина; 5 — второй аварийный гидроагрегат и секция 18 плотины; 6 — водобойный колодец

геологических условий основания секции 18 плотины и основания аварийного гидроагрегата ГА-2. Массив основания этих сооружений отделен от остального массива горных пород двумя тектоническими зонами (рис. 1).

скими зонами основание секции 18 и агрегата ГА-2 (рис. 1). Поэтому не исключено, что угловые и линейные перемещения секции 18 могли нарушить пространственное положение линии вала второго гидроагрегата, вызвав его механический дебаланс и усиленную вибрацию.

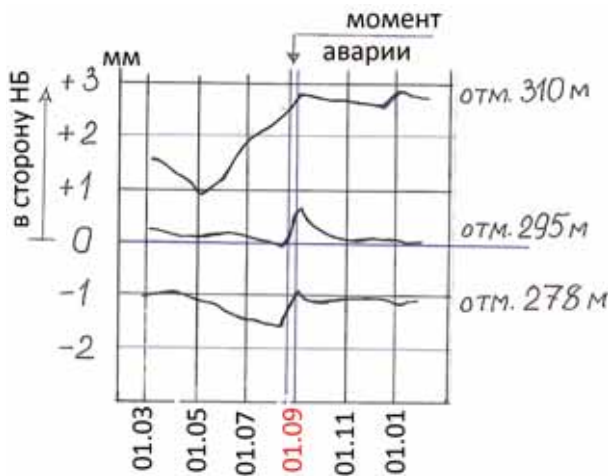
Например, марка 4 поперечного гидронивелира секции 18, расположенная на отм. 310 м на стыке второго и третьего столбов, за годы эксплуатации переместилась в направлении машинного зала на 16 мм. Непосредственно перед аварией марка 4 зафиксировала необратимое смещение секции 18 на 1 мм в направлении машинного зала (рис. 2). Аварийный второй агрегат находился в створе именно этой секции. Видимо, не случайно фундаментная плита второго гидроагрегата заметно изменила свое пространственное положение (рис. 3).

Рис. 2. Особенности радиальных перемещений подошвы секции 18 плотины СШГЭС на отм. 310 м и скального основания до и после аварии 17 августа 2009 г.

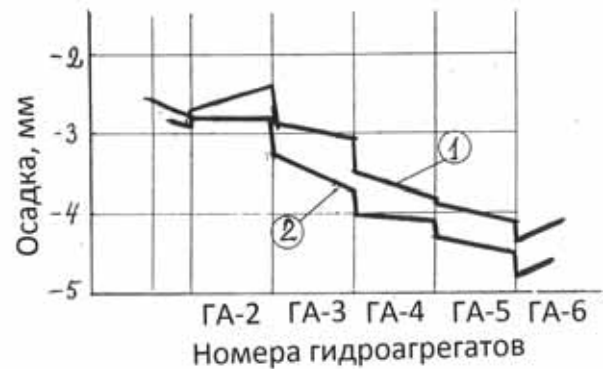
Рис. 3. Изменение высотного положения фундаментов агрегатных блоков на отметке 306 м за 2 года до аварии при УВБ 537,4 м: 1 — 06.09.2007 г.; 2 — 27.08.2009 г.

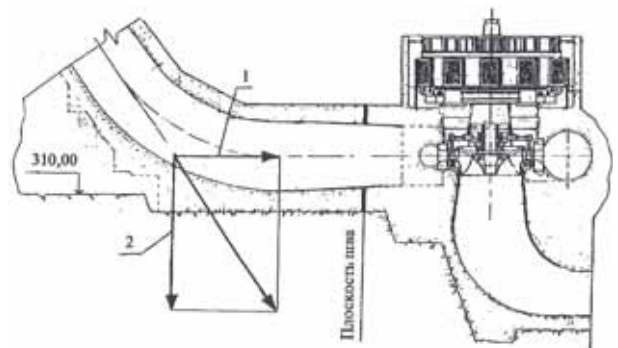
Угловые и радиальные перемещения плотины увеличивают нагрузку на сооружения машинного зала. Эта нагрузка передается на анкерные опоры и далее через металлическую оболочку — на спиральные камеры и турбинные блоки (**рис. 4**). Совокупность перечисленных деформационных процессов включает в себе опасность для гидроагрегатов ГЭС. Перемещения плотины, в конечном счете, нарушают соосность шахт турбинных блоков и роторов гидроагрегатов. Такому развитию событий может способствовать особенность инженерно-

За счет перемещений плотины в сторону нижнего бьефа в металлической оболочке и арматурных стержнях турбинных водоводов в течение всех лет эксплуатации происходило непрерывное увеличение напряжений сжатия продольного направления. В 2006 г. сжимающие напряжения в металлической оболочке достигали 106 МПа, во внутренней арматуре — 268 МПа, во внешней арматуре — 220 МПа [6]. За время эксплуатации водоводов суммарные продольные усилия в них увеличились примерно до 100 МН. Эти усилия частично передаются на анкерные опоры (до 60 МН), а частично (до 40 МН) — горизонтальному участку металлической оболочки водоводов в районе деформационного шва (рис. 4).

Рис. 4. Горизонтальная составляющая 1 усилия, передаваемого металлической оболочкой турбинного водовода спиральной камере турбинного блока, и вертикальная составляющая 2 усилия, передаваемого на анкерную опору

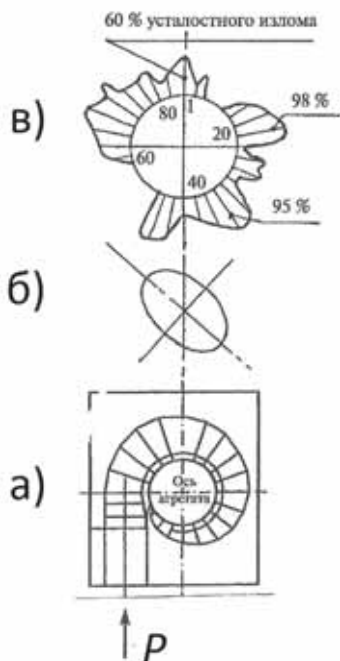
Расчеты показывают, что радиальные перемещения гребня плотины секции 33 на 140 мм обуславливают перемещение незакрепленного поперечного сечения турбинного водовода на стыке со спиральной камерой почти на 2 мм. Таким образом, какая-то часть гидростатического напора на плотину передается сооружениям машинного зала. В результате многолетнего возрастания горизонтального усилия, действовавшего на спиральную камеру, могла произойти деформация статорного кольца (рис. 5, 6), являющегося посадочным местом второго гидроагрегата, и, как следствие, произошло изменение пространственного положения линии вала рабочего колеса. Картина разрушения шпилек крепления крышки [6] соответствует этой версии (рис. 5, в).

Рис. 5. Последствия передачи усилия P со стороны турбинного водовода спиральной камере второго гидроагрегата: а — спиральная камера; б — эллиптическая форма статорного кольца; в — эпюры усталостного разрушения шпилек крепления крышки второго гидроагрегата

Трендовое продольное усилие в турбинном водоводе второго агрегата, передаваемое спиральной камере по касательной (рис. 5, а), возрастало и накапливалось по мере увеличения необратимых радиальных и угловых перемещений плотины. В августе каждого последующего года это усилие получает максимальное приращение за счет максимальных сезонных перемещений плотины в сторону НБ и за счет максимального нагрева (до 14 °С) элементов турбинного водовода.

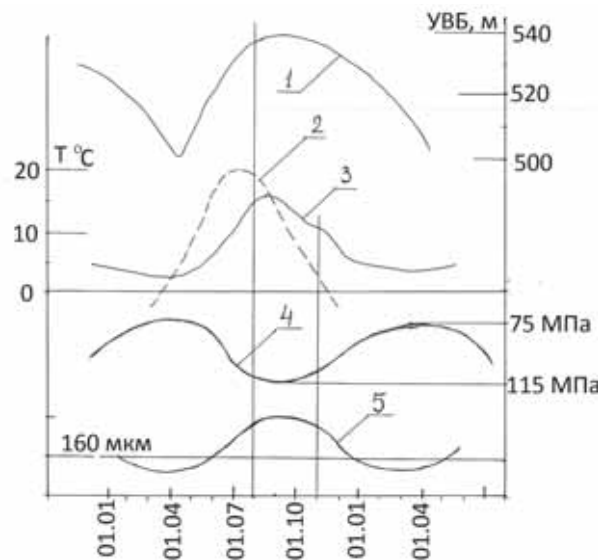
Рис. 6. Сезонное совпадение трех факторов (август–октябрь), определяющих совпадение максимального значения сжимающих напряжений в турбинном водоводе ГА-8 и обострения вибрационной обстановки на гидроагрегате: 1 — УВБ; 2 — температура бетона низовой грани на отм. 504 м; 3 — температура стенки трубы водовода; 4 — продольные сжимающие напряжения в стенке трубы; 5 — амплитуда горизонтальных вибраций турбинного подшипника

Усиливающаяся со стороны секции 18 плотины нагрузка на спиральную камеру могла нарушить центровку вала рабочего колеса и спровоцировать появление вынужденных гармоник вибрации второго гидроагрегата. Не случайно авария на СШГЭС произошла в середине августа: именно в этот период года напор на плотине приближается к своему сезонному максимуму, а температура воды в водоводе и температура металлической оболочки также достигают своего сезонного максимума 14 °С. К этому моменту секция 18 плотины получила значительные радиальные и угловые перемещения, металлическая оболочка турбинного водовода от нагревания увеличила свою длину примерно на 10 мм, а напряжения в ней достигли максимального значения (рис. 6).
